PEQUEÑA CENTRAL HIDROELÉCTRICA EN LA COMUNIDAD DE SAN MIGUEL DE LA TIGRA, SAN CARLOS, COSTA RICA

Estudio de Caso: Optimización de una Pequeña Central Hidroeléctrica

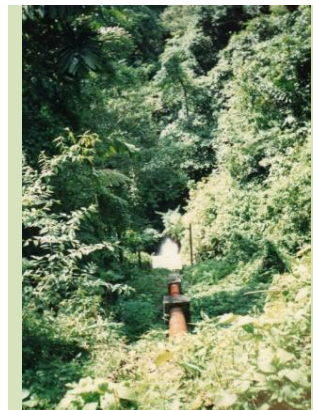
2. Una tubería de acero de 46 metros de longitud y 30 centímetros de diámetro, incrementando la presión del agua y el potencial de energía. La caída es de 25 metros, lo que proporciona el máximo potencial de producción hidráulica de 35 kW.

Tubería descendiendo a la casa de máquinas.
